循环后锂离子电池隔膜中堵塞物的观察与分析

【新能源/锂离子电池/隔膜/离子研磨/截面】

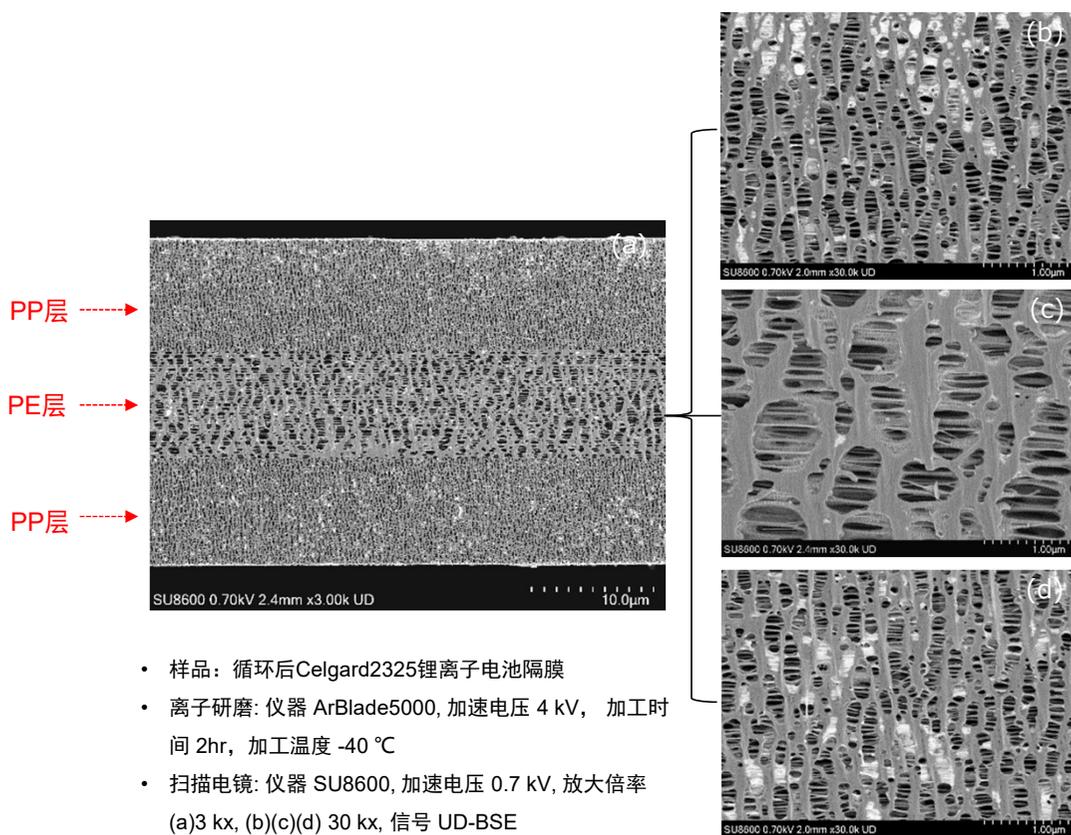
图1.离子研磨加工循环后Celgard2325锂离子电池隔膜截面结果

日立离子研磨可以在低温,无应力,无热损伤的情况下对锂离子电池隔膜进行加工,得到真实截面结构。图1即为采用日立离子研磨设备ArBlade5000对循环后Celgard2325锂离子电池隔膜进行截面加工,并通过日立FE-SEM SU8600对加工后截面进行观察的结果。在图1(a)的低倍图片中,可以直观观察到Celgard2325锂离子电池隔膜由两侧PP层与中间PE层组成,且各层中均有一定的堵塞物产生。进一步将PP层/PE层/PP层依次放大至30k,如图1(b)(c)(d),可清晰观察到各层膜的孔径及堵塞物的分布情况。

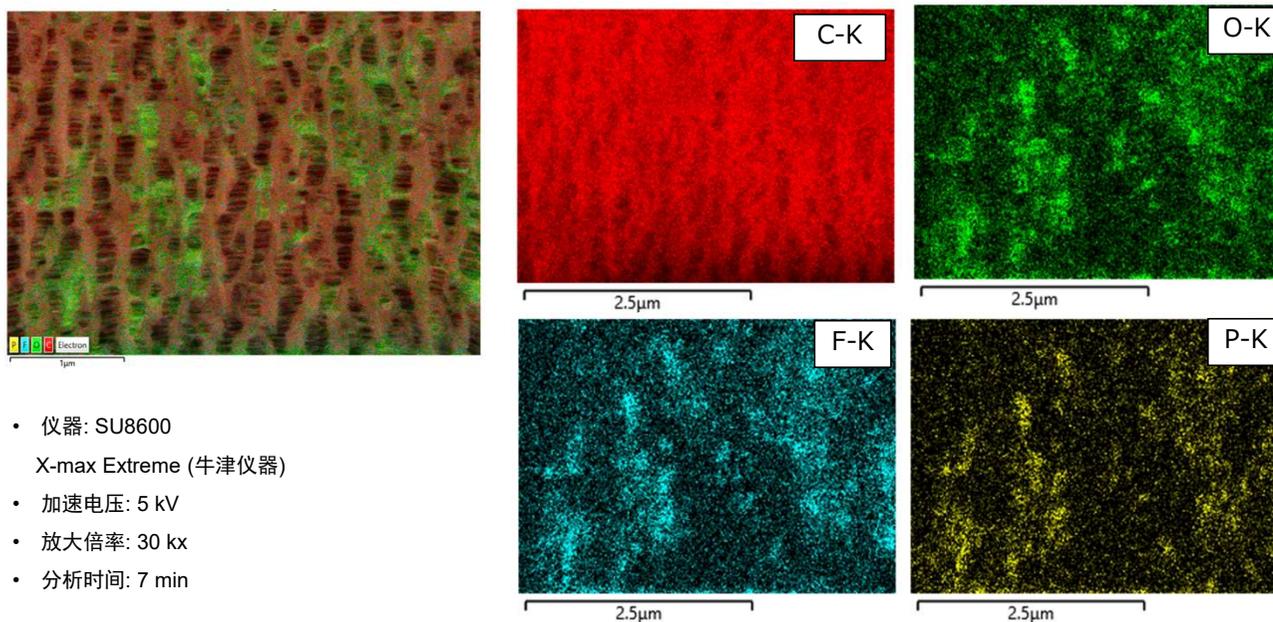
图2. 循环后Celgard2325 锂离子电池隔膜截面EDX分析结果

为进一步分析堵塞物的元素组成，对离子研磨加工的循环后Celgard2325锂离子电池隔膜截面进行了EDX分析。如图2所示，堵塞物由C, O, P, F组成，推测堵塞物为 $\text{LiP}_x\text{O}_y\text{F}_z$ 类化合物，为电解液的分解产物。根据此分析结果，研究人员可以对电解液进行进一步修饰，减少堵塞物的产生，从而提高锂离子电池的性能。因此，日立离子研磨与FE-SEM相结合可以为锂离子电池隔膜的研究提供完整解决方案。
